Lo stato della ricerca sulla valutazione del rischio e la verifica della sicurezza  
dei ponti e dei viadotti

# L'ISPEZIONE DEGLI ELEMENTI CRITICI: LE SELLE GERBER

**Prof. Carlo Pellegrino**

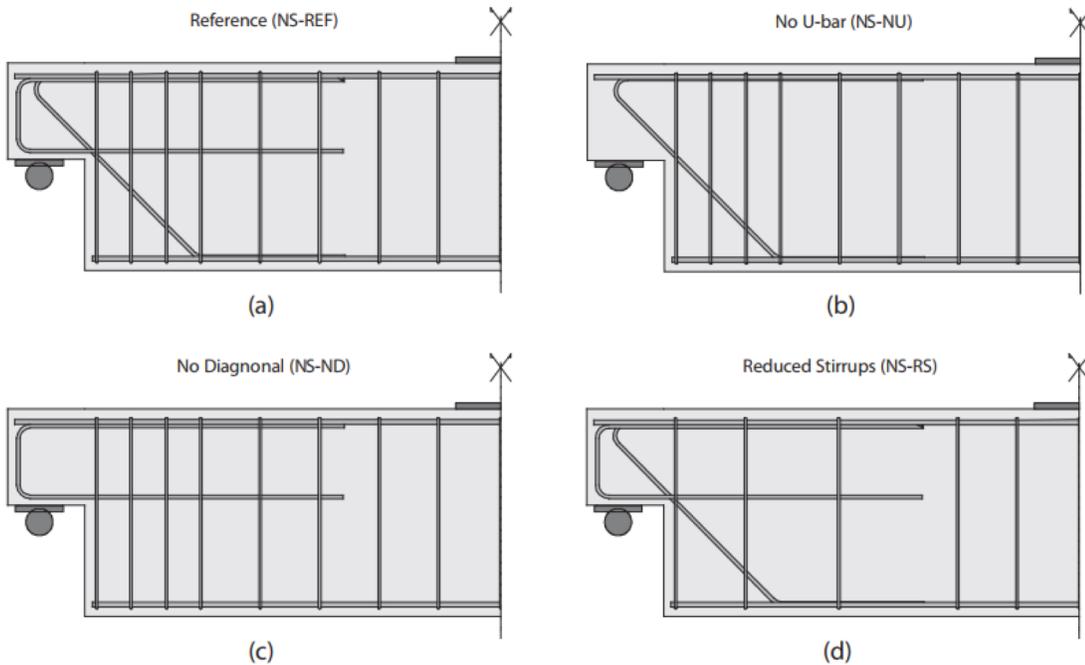
- Esistono svariati tipi di layout di armature, che quindi portano ad avere diversi comportamenti del giunto. Tale caratteristica non è da sottovalutare perché influenza enormemente la posizione dello sviluppo della fessura critica che causa la rottura.

Layout di armature studiate da un gruppo di ricerca di Cambridge, poi portate a collasso in una prova a flessione su tre punti.

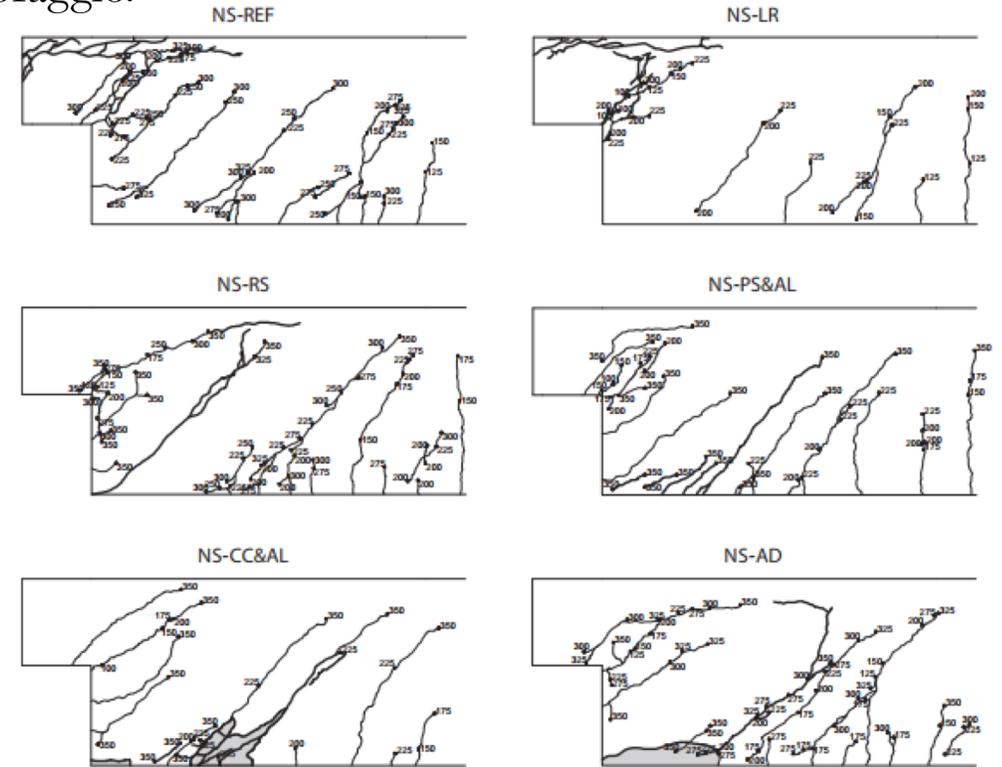
NS – REF	Provino di riferimento
NS – LR	Riduzione locale di armatura nella risega
NS – RS	Numero ridotto di armature
NS – PS&AL NS – CC&AL	Simulazione dilavamento del calcestruzzo all'ancoraggio dell'armatura longitudinale
NS – AD	Ancoraggio limitato dell'armatura diagonale

Quadro fessurativo delle selle Gerber degradate e portate a rottura

Ipotesi e riproduzione dei più comuni meccanismi di degrado che affliggono le selle Gerber, nomenclatura delle prove

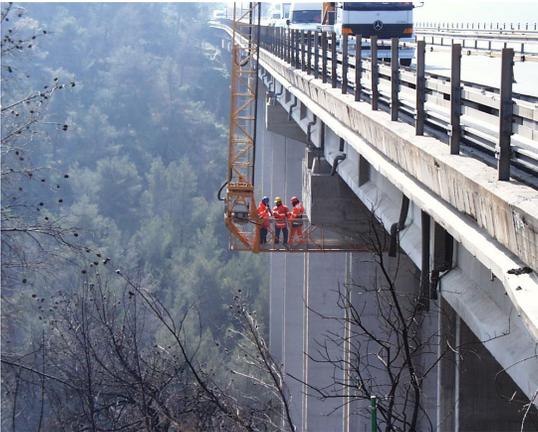
*Piattaforma by-bridge per l'accesso dall'impalcato*

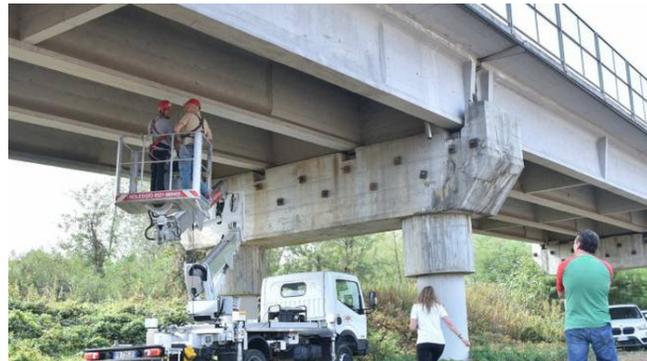
*Piattaforma per l'accesso dal basso*

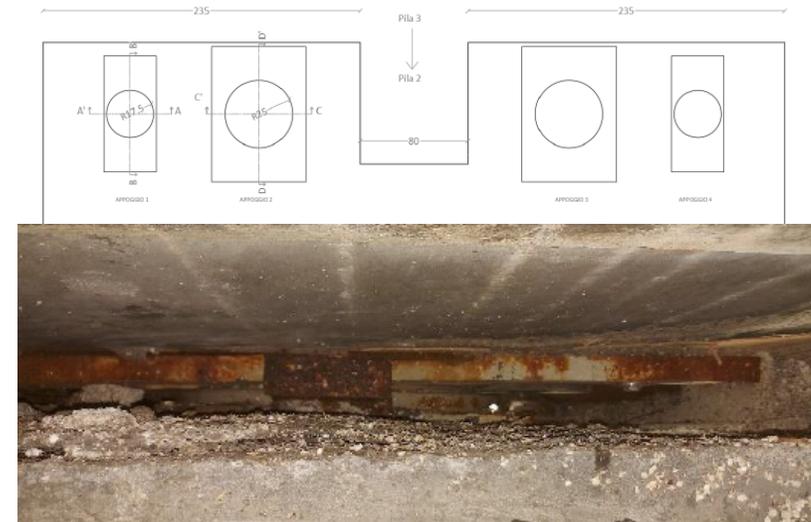
*Difficoltà nella valutazione degli appoggi*

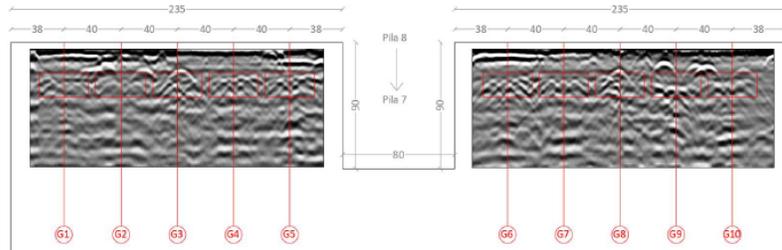
*Radargrammi per l'individuazione dei cavi post-tesi che si ancorano in corrispondenza della sella*

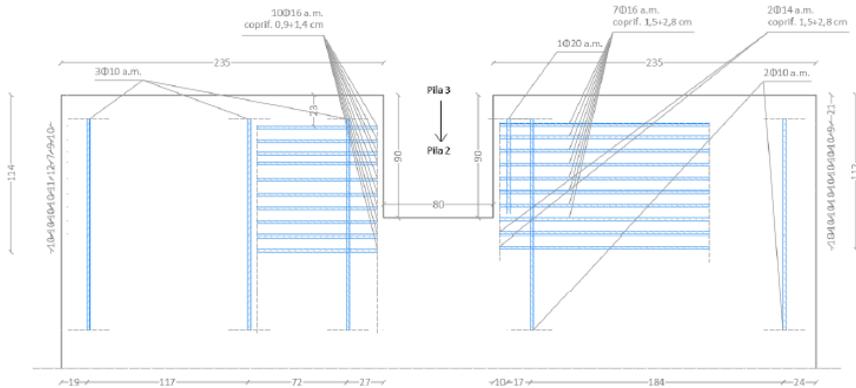
*Pacometrie o demolizioni controllate per il rilievo dell'armatura e del relativo degrado*

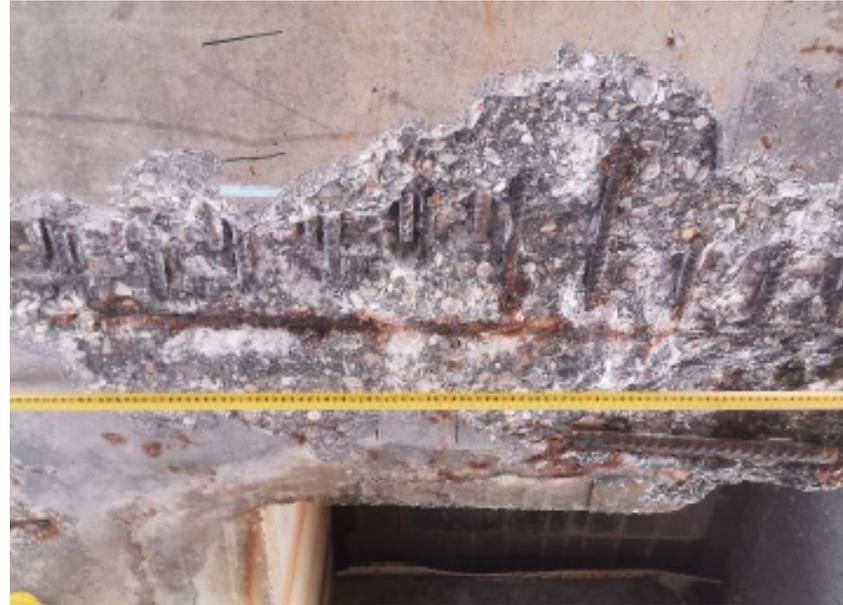
*Rilievo in sito*

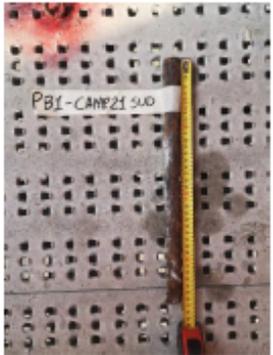
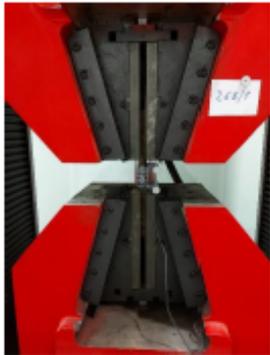
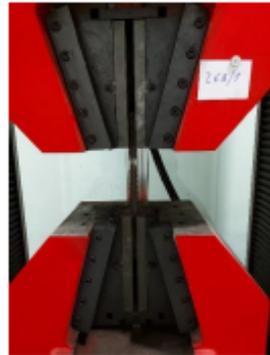
Foto 1 - campione prelevato

Foto 2 - pre rottura

Foto 3 - Post rottura

*Prelievo campioni  
d'armatura e successiva  
prova di rottura per trazione*

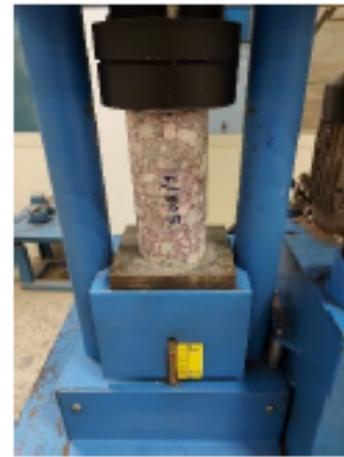
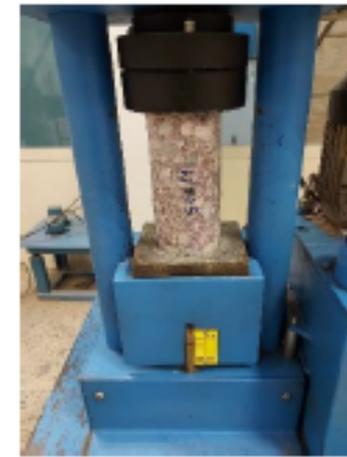
CS 1 - Pre rottura

CS 1 - Post rottura

*Prelievo carote di cls e successiva prova di  
rottura per compressione*

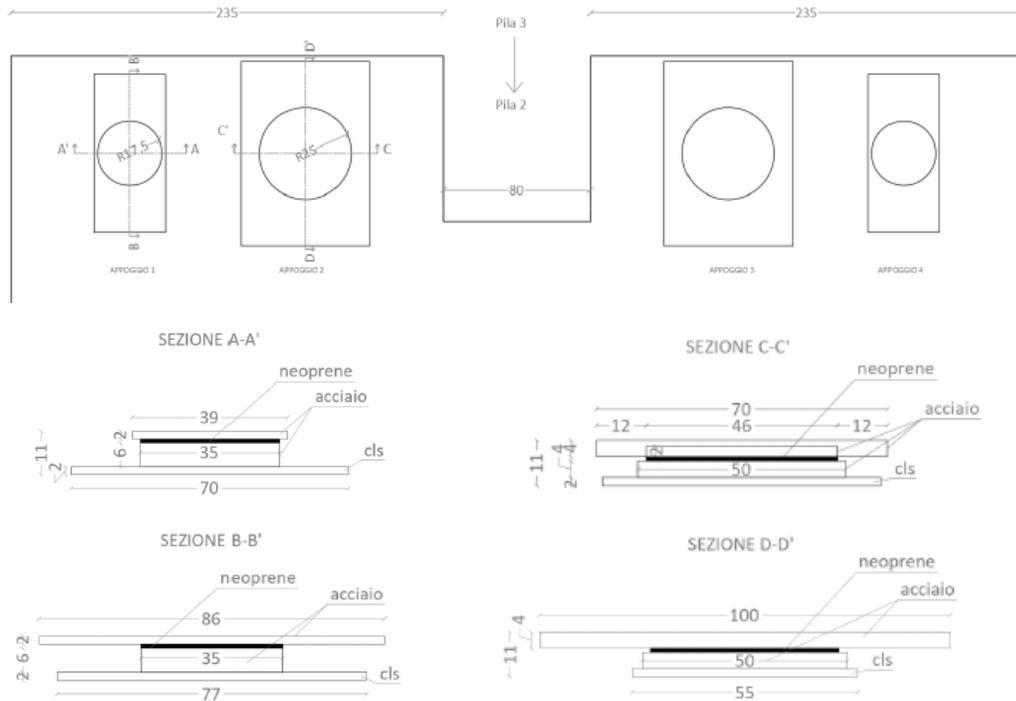
*Ricostruzione del tipo di appoggio e dei materiali*

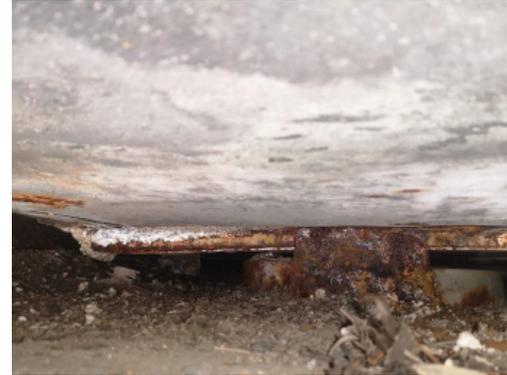
*Appoggio monodirezionale – stato di fatto*

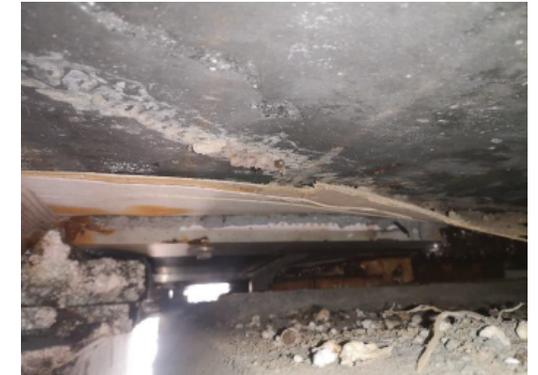
*Appoggio multidirezionale – stato di fatto*

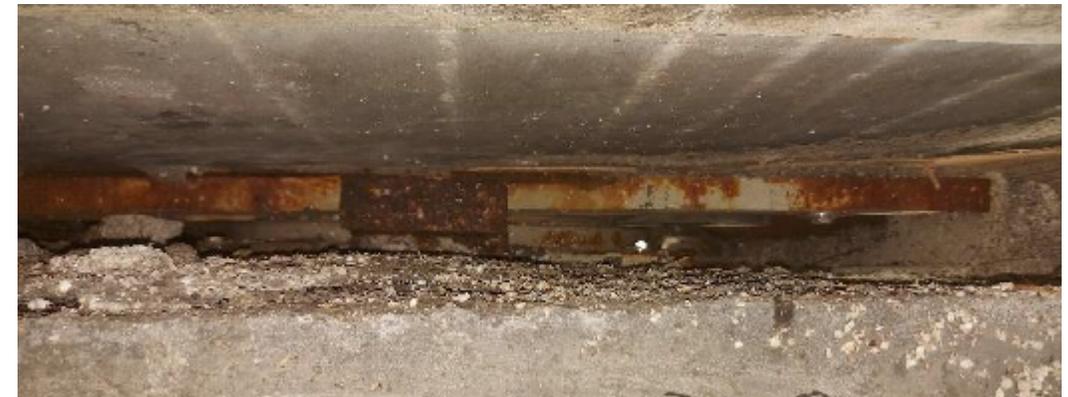
*Stato appoggio a seguito di idropulizia per la rimozione di detriti*

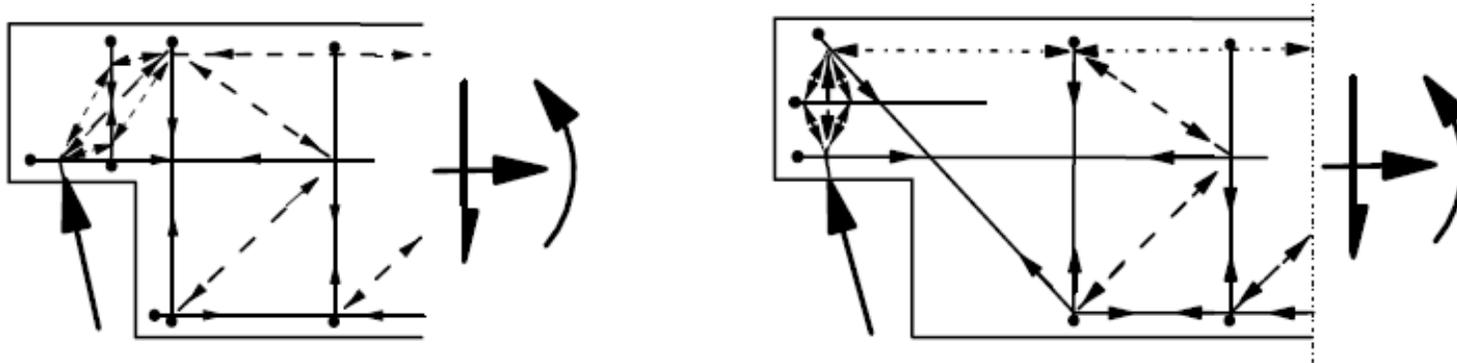
**Figure 10.4: Indicative models for reinforcement in half joints.**

La verifica delle mensole tozze avviene normalmente tramite l'uso del metodo tirante – puntone. L'EC2 al punto 10.9.4.6 fornisce i seguenti schemi da poter utilizzare:

L'EC2 non pone vincoli su come o quale schema utilizzare, lasciando la possibilità di impiegarli singolarmente o in combinazione tra loro, senza però fornire alcun tipo di indicazione specifica per quest'ultima possibilità.

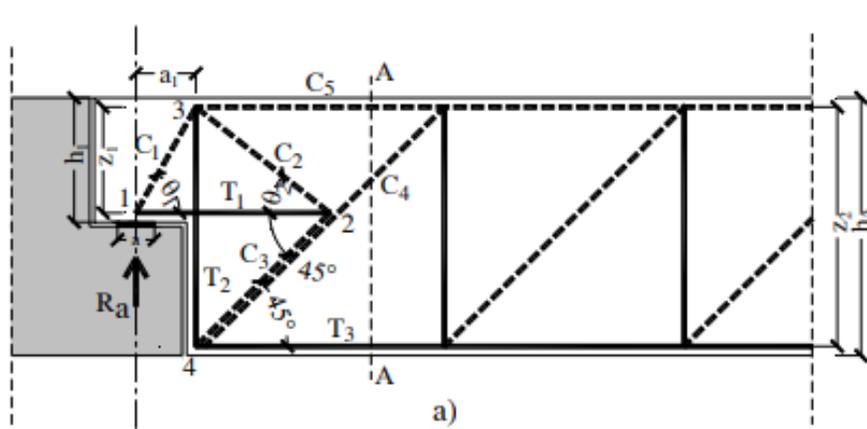
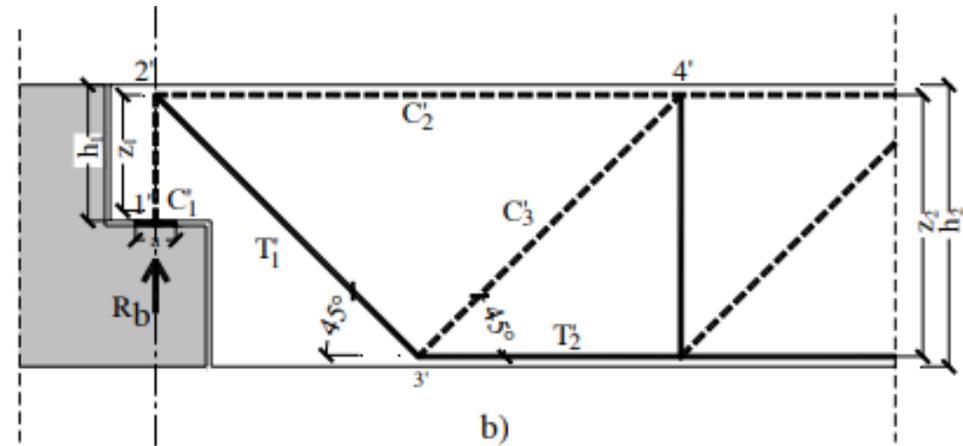
Nel manuale AICAP «Progettazione di strutture in cemento armato» viene ripresa la trattazione dell'EC2 con alcune considerazioni aggiuntive:

1. Schema (a): non prevede un'armatura longitudinale superiore su cui ancorare le staffe (tirante T2) e l'armatura di confinamento per il puntone di calcestruzzo C1;
2. Schema (b): carente in esercizio poiché il bordo inferiore della sella è completamente privo d'armatura;
3. Propone l'uso combinato (uno schema sopperirebbe ai difetti dell'altro), con una suddivisione al 50% tra i due schemi.

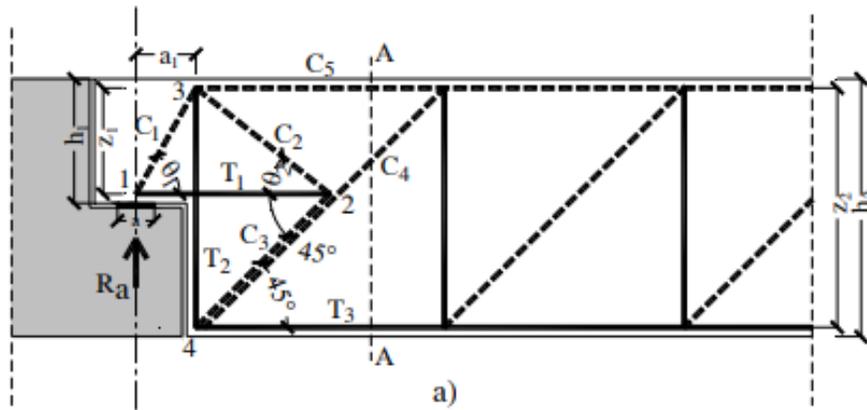
Una volta determinati i vari contributi, le NTC2018 (al punto 4.1.2.3.7) indicano le seguenti verifiche:

- Resistenza dei tiranti costituiti dalle sole armature ( $R_s$ );
- Resistenza dei puntoni di calcestruzzo compresso ( $R_c$ ), tenendo in conto eventuali stati di sforzo pluriassiali;
- Ancoraggio delle armature ( $R_b$ );
- Resistenza dei nodi ( $R_n$ ).

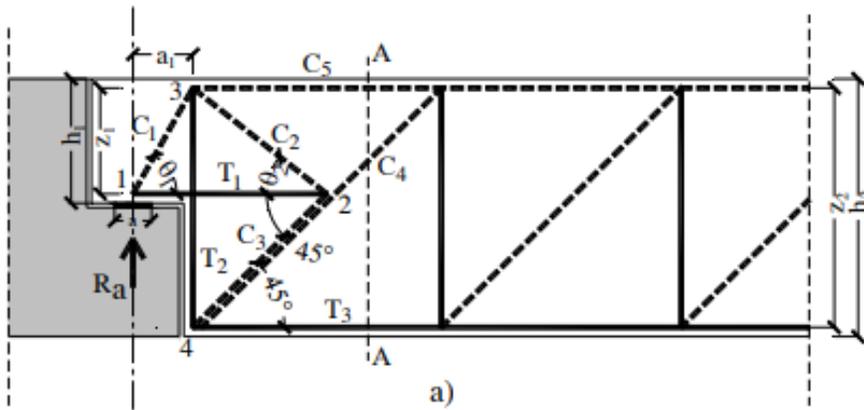
Una volta condiviso l'uso dei modelli strut-and-tie proposti dall'Eurocodice 2 andrebbero forniti:

- criteri per la definizione della percentuale di carico da assegnare a ciascuno dei modelli (la proposta «50%-50%» può essere ragionevole per strutture nuove ma per strutture esistenti ci sono poche valutazioni specifiche);
- criteri per la verifica dell'ancoraggio per armature soggette a corrosione.

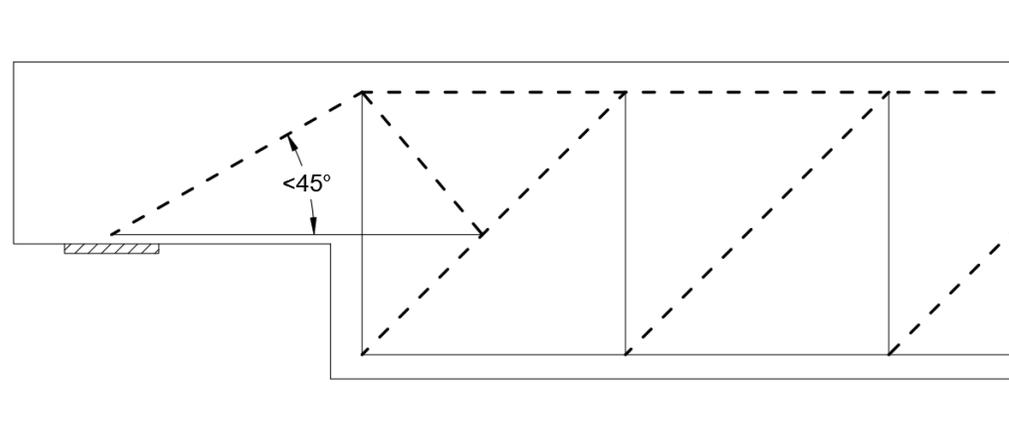
Le selle snelle presentano delle caratteristiche geometriche tali per cui il puntone inclinato in appoggio, ha un'inclinazione minore di  $45^\circ$  rispetto all'orizzontale. Per tale motivo non risulta appropriata la trattazione con modelli tirante – puntone e può essere verificata come una mensola snella, da cui si determina la coppia di forze necessarie alla costruzione di uno o più tralicci a monte di essa.

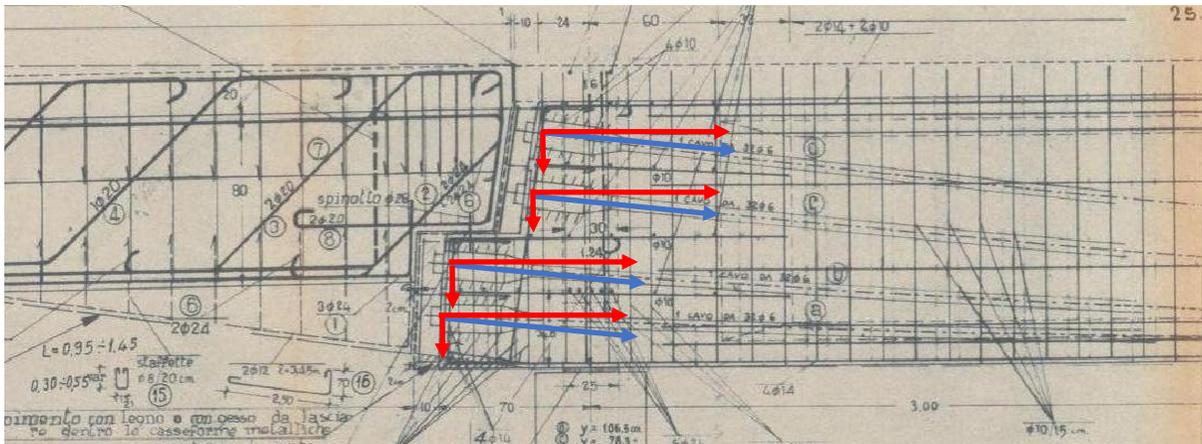
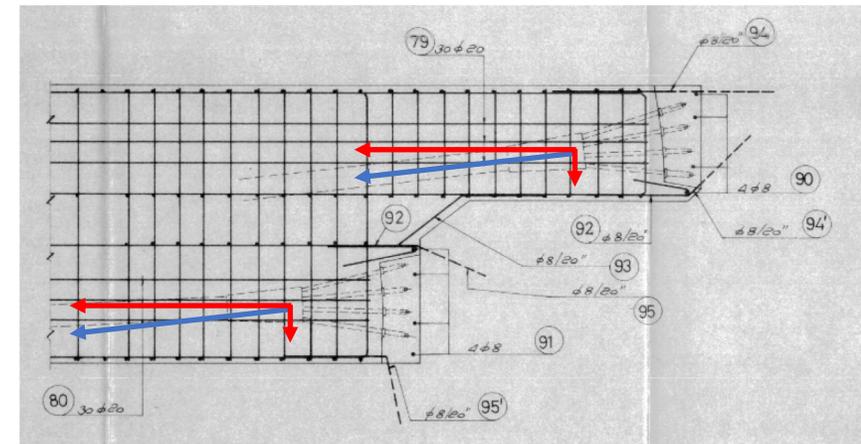
Nella verifica delle selle Gerber (oltre al peso proprio, ai carichi permanenti e ai carichi accidentali) vi è anche il contributo della precompressione, tramite il cosiddetto «controtaglio».

La componente verticale della forza di precompressione, o controtaglio, fornisce un contributo che si oppone al taglio agente dovuto ai carichi verticali. Poiché la stima della precompressione effettivamente agente in una travata post-tesa porta con sé un certo grado di complessità, una non corretta stima di tale contributo potrebbe portare ad esiti non conservativi delle verifiche di sicurezza delle selle Gerber.

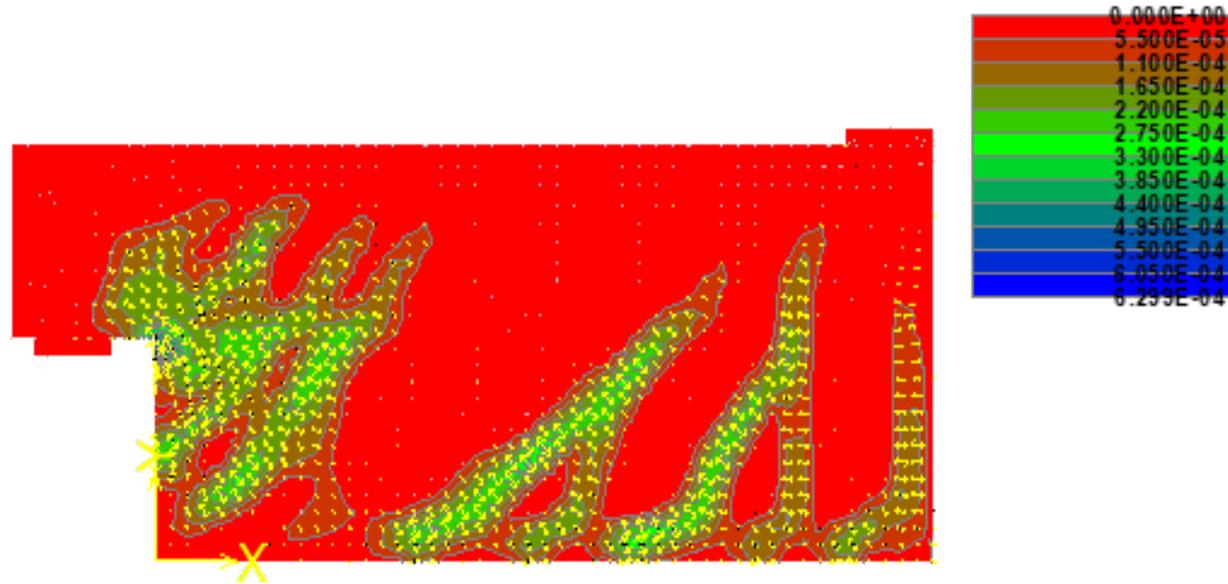
La valutazione e la verifica della sella Gerber può essere eseguita anche tramite analisi non lineari agli elementi finiti.

*Estratto da "Concrete Half-Joints at the Ultimate Limit State" Rebecca Asso, Raffaele Cucuzza, Marco Martino Rosso, Davide Masera and Giuseppe Carlo Marano.*

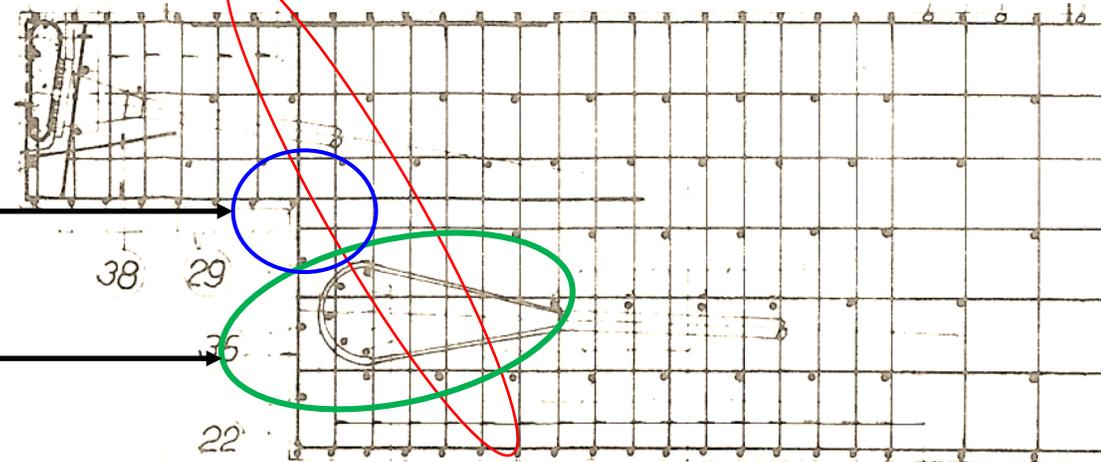
- Identificare le caratteristiche che indeboliscono l'elemento: configurazione armature lente, precompressione inferiore, risega a  $90^\circ$ , differenza di layout delle armature tra i due elementi della sella.

La risega a  $90^\circ$  favorisce la formazione di fessure. Nel caso di risega in più segmenti, al contrario, la sezione debole è alla fine di essa.

L'assenza di armatura diagonale rende molto più probabile la formazione di fessure all'interno della risega.

La presenza di un cavo di precompressione nella parte inferiore della risega aumenta la probabilità di fessurazione alla risega, soprattutto in caso di perdita di precompressione del cavo superiore.

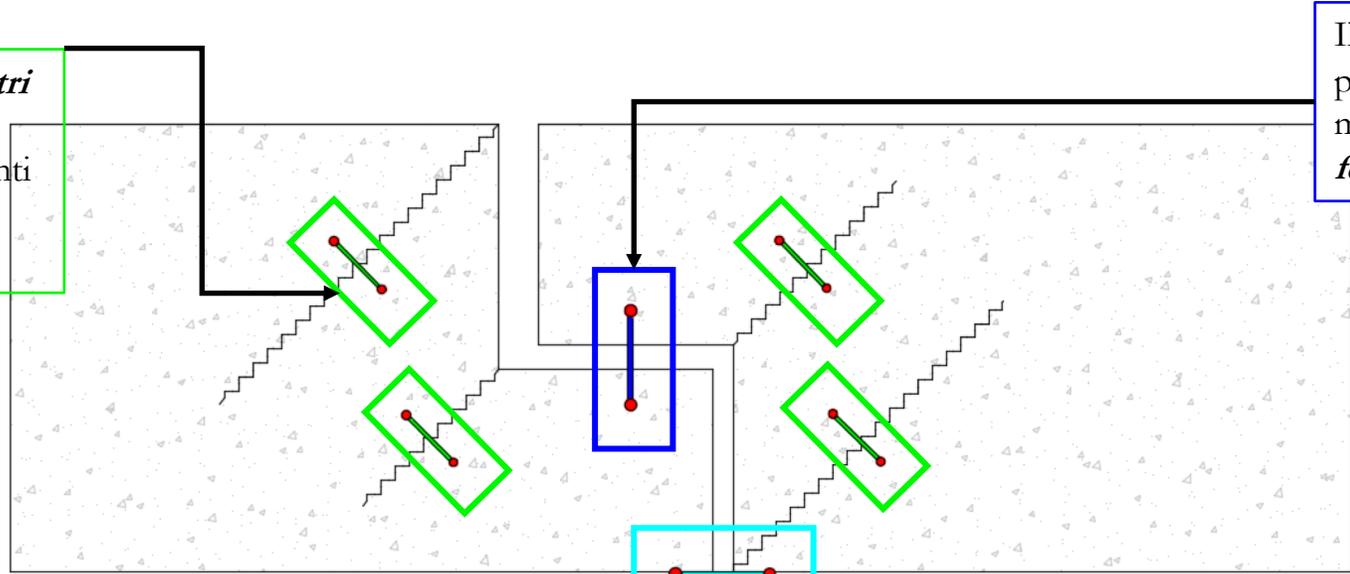
- Monitorare i punti sensibili che possono dare cedimenti improvvisi: è importante non sottovalutare l'asimmetria di armatura tra le due parti del giunto, come la possibilità di avere la formazione di fessure critiche sia nella parte della risega sia nella sezione

L'applicazione di *estensimetri* permette di monitorare l'andamento di fessure esistenti e verificare la formazione di nuove fessure.

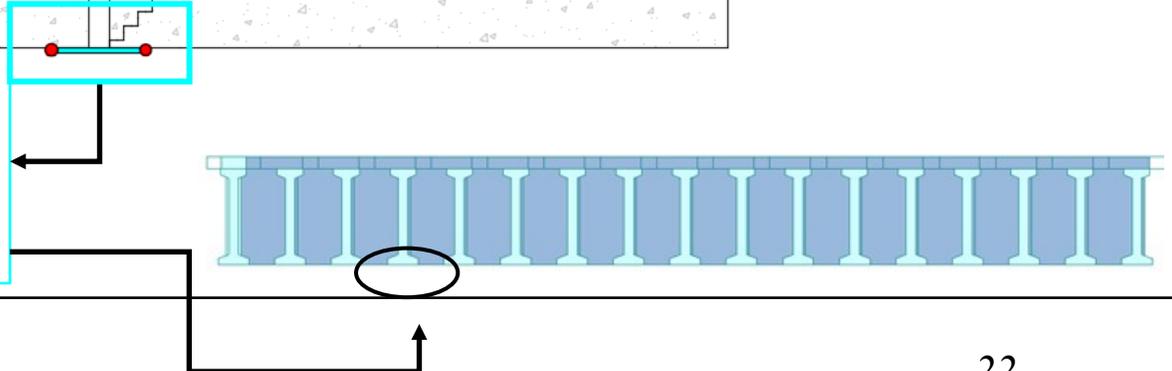
Il movimento relativo tra le due parti del giunto può essere monitorato tramite un *fessurimetro*.

Nel caso di impalcati a travata dove sia impossibile andare a strumentare lateralmente le travi intermedie, è possibile andare a paragonare gli spostamenti relativi delle due parti del giunto all'intradosso tramite *fessurimetri*. Il paragone con dati provenienti da sensori analoghi posizionati nella trave di bordo verifica l'apertura di possibili fessure o comportamenti anomali.
